西遊佐風力発電事業 環境影響評価
事後調査報告書

令和元年 12 月

株式会社ゆざウインドファーム

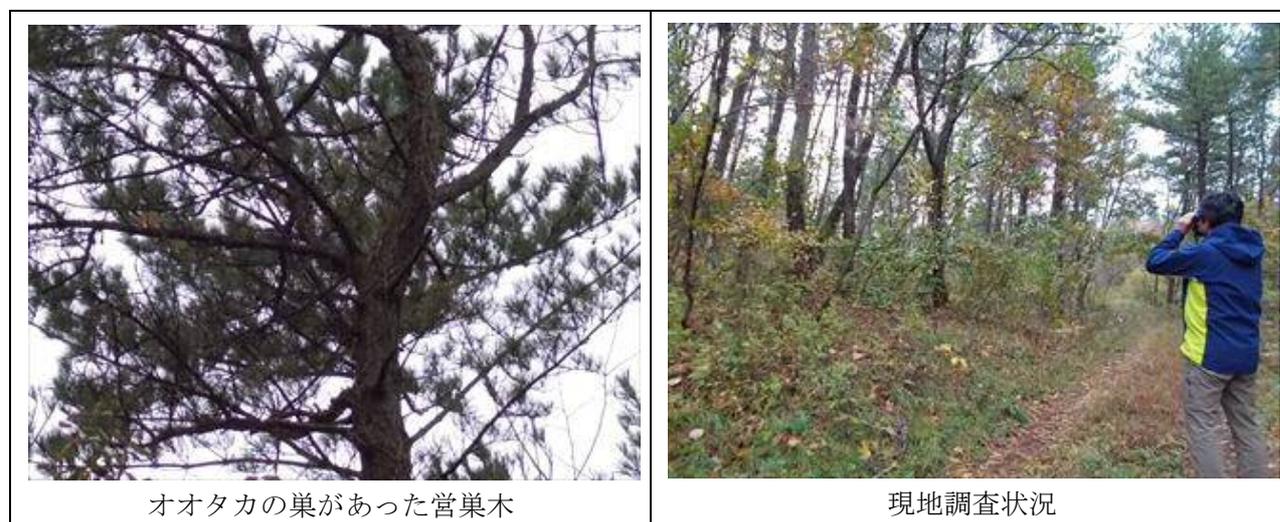
写真1 事後調査結果

現地調査の結果、アセス書において記載したオオタカの巣付近において、オオタカの繁殖行動は確認されなかった。なお、アセス書に記載したオオタカの巣については、落巢したものであると思われる。

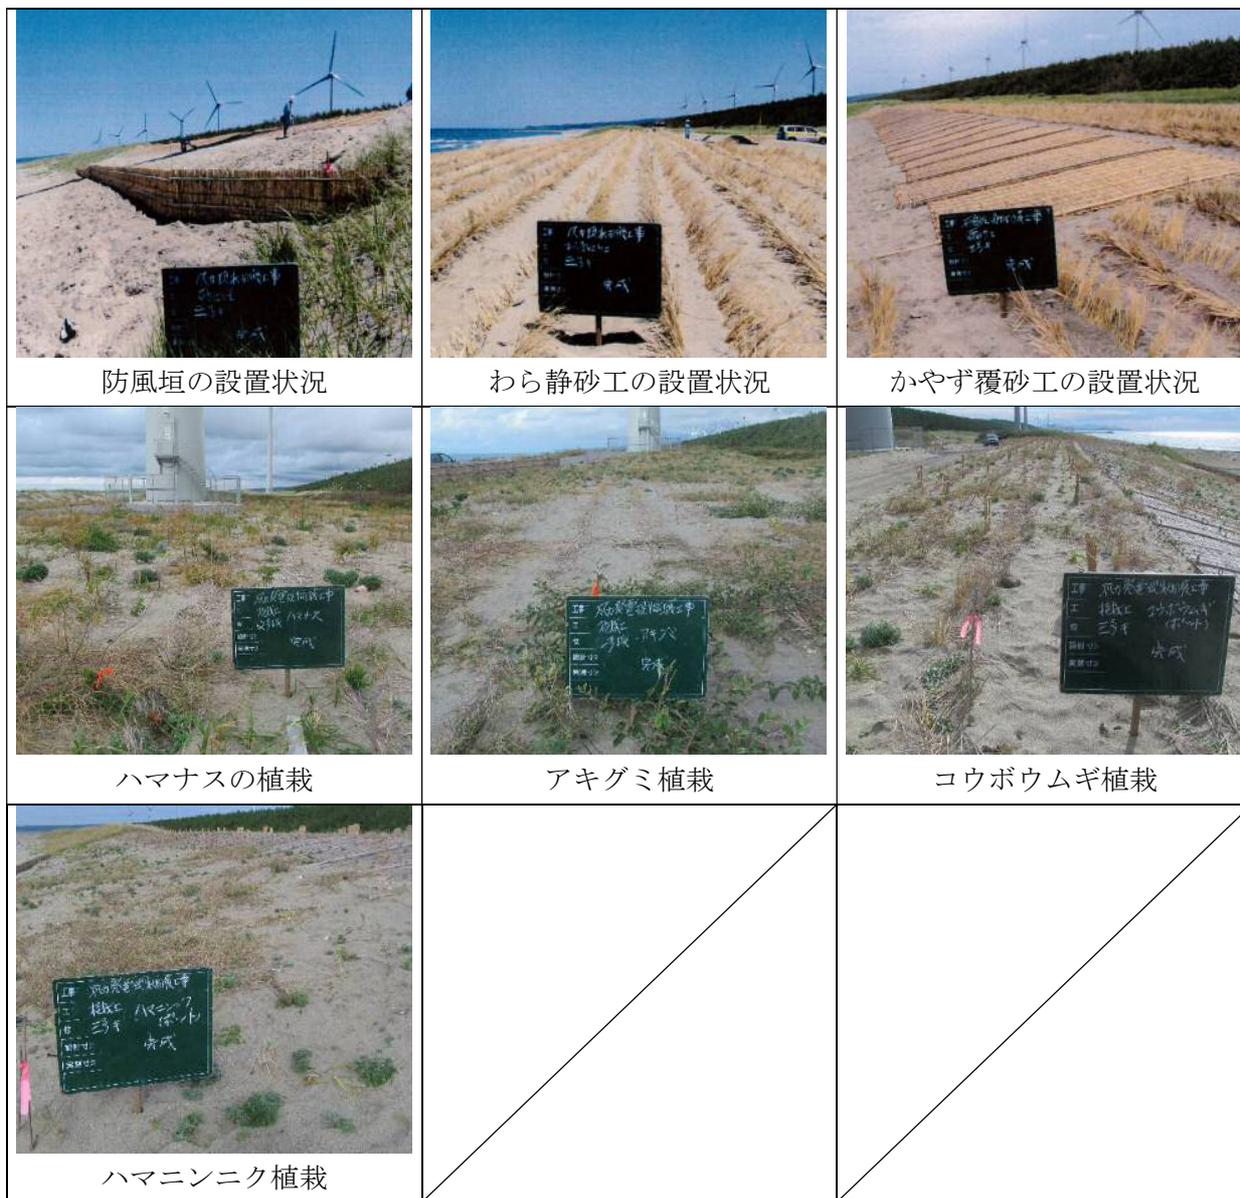
写真 2 実施した環境保全措置

- ・造成範囲の制限
- ・植生工の実施
- ・飛砂対策の実施

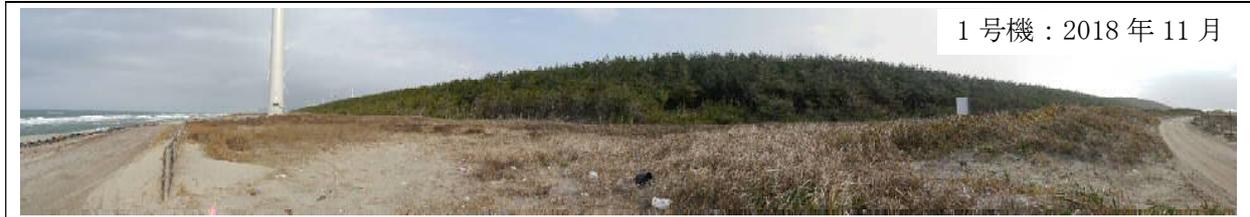
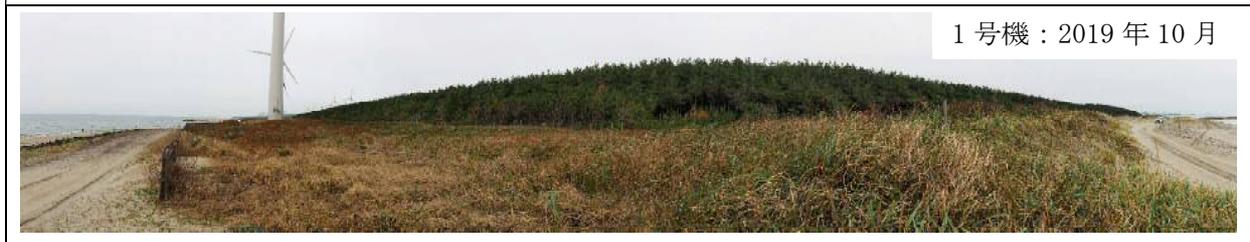
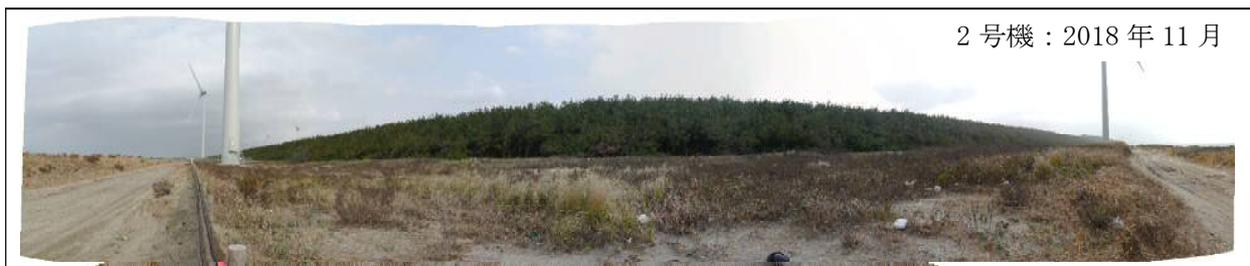
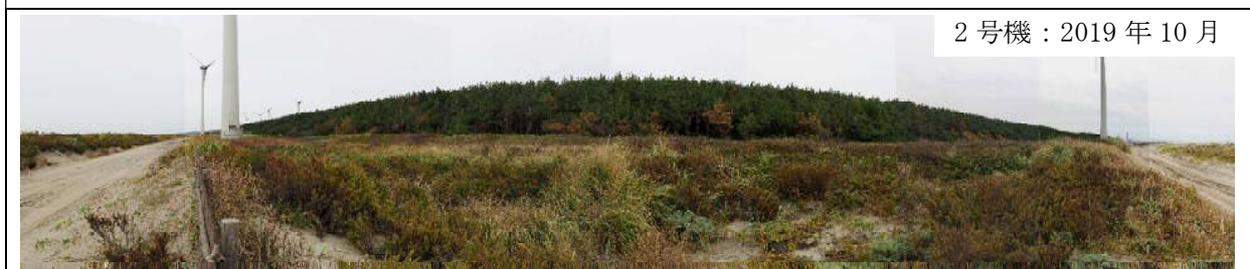
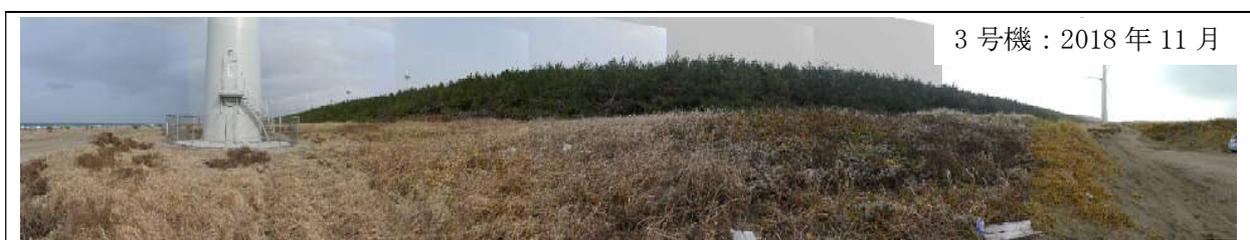
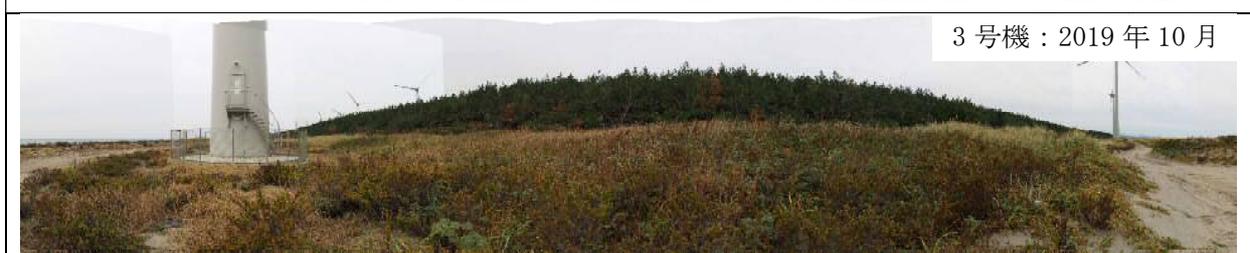
写真3 地形に係る事後調査結果

各号機とも周辺部を含めて、地形の変化及び飛砂状況等は確認されず、地形等は安定して維持されているものと考えられる。

アセス調査において地形・地質への環境保全措置として、造成範囲の制限、植生工の実施、飛砂対策の実施を行うこととした。工事完了後に実施した1年間の事後調査では、実施した環境保全措置の効果により風力発電機及び周辺の地形形状の大きな変化は確認されなかった。また、改変区域等で実施した植生工については、飛砂防止や植生の回復に効果が見られる状況が確認されている状況から、環境保全措置の不確実性はほとんどないものと考えられる、追加的な環境保全措置について必要性は認められないと考えられる。

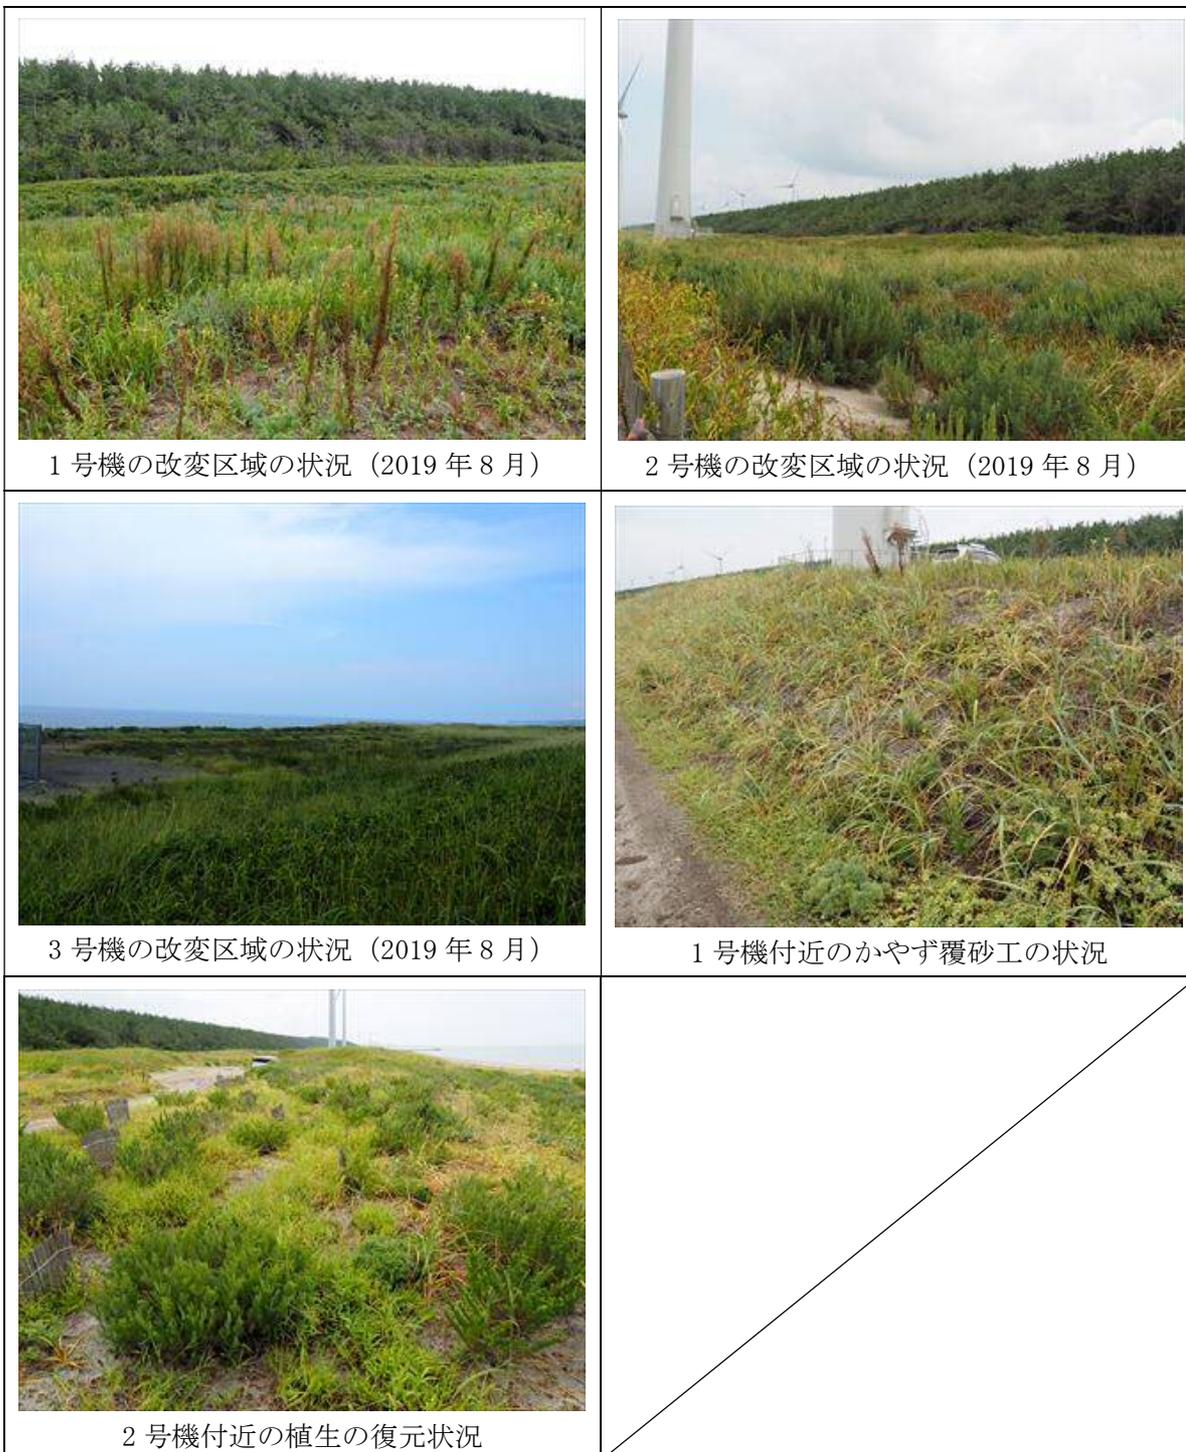
写真4 地形に係る事後調査結果

ハマナス、アキグミ、コウボウムギ及びハマニンニク等の植栽を施工したことにより、徐々に植生が回復している状況になっているもの考えられる。

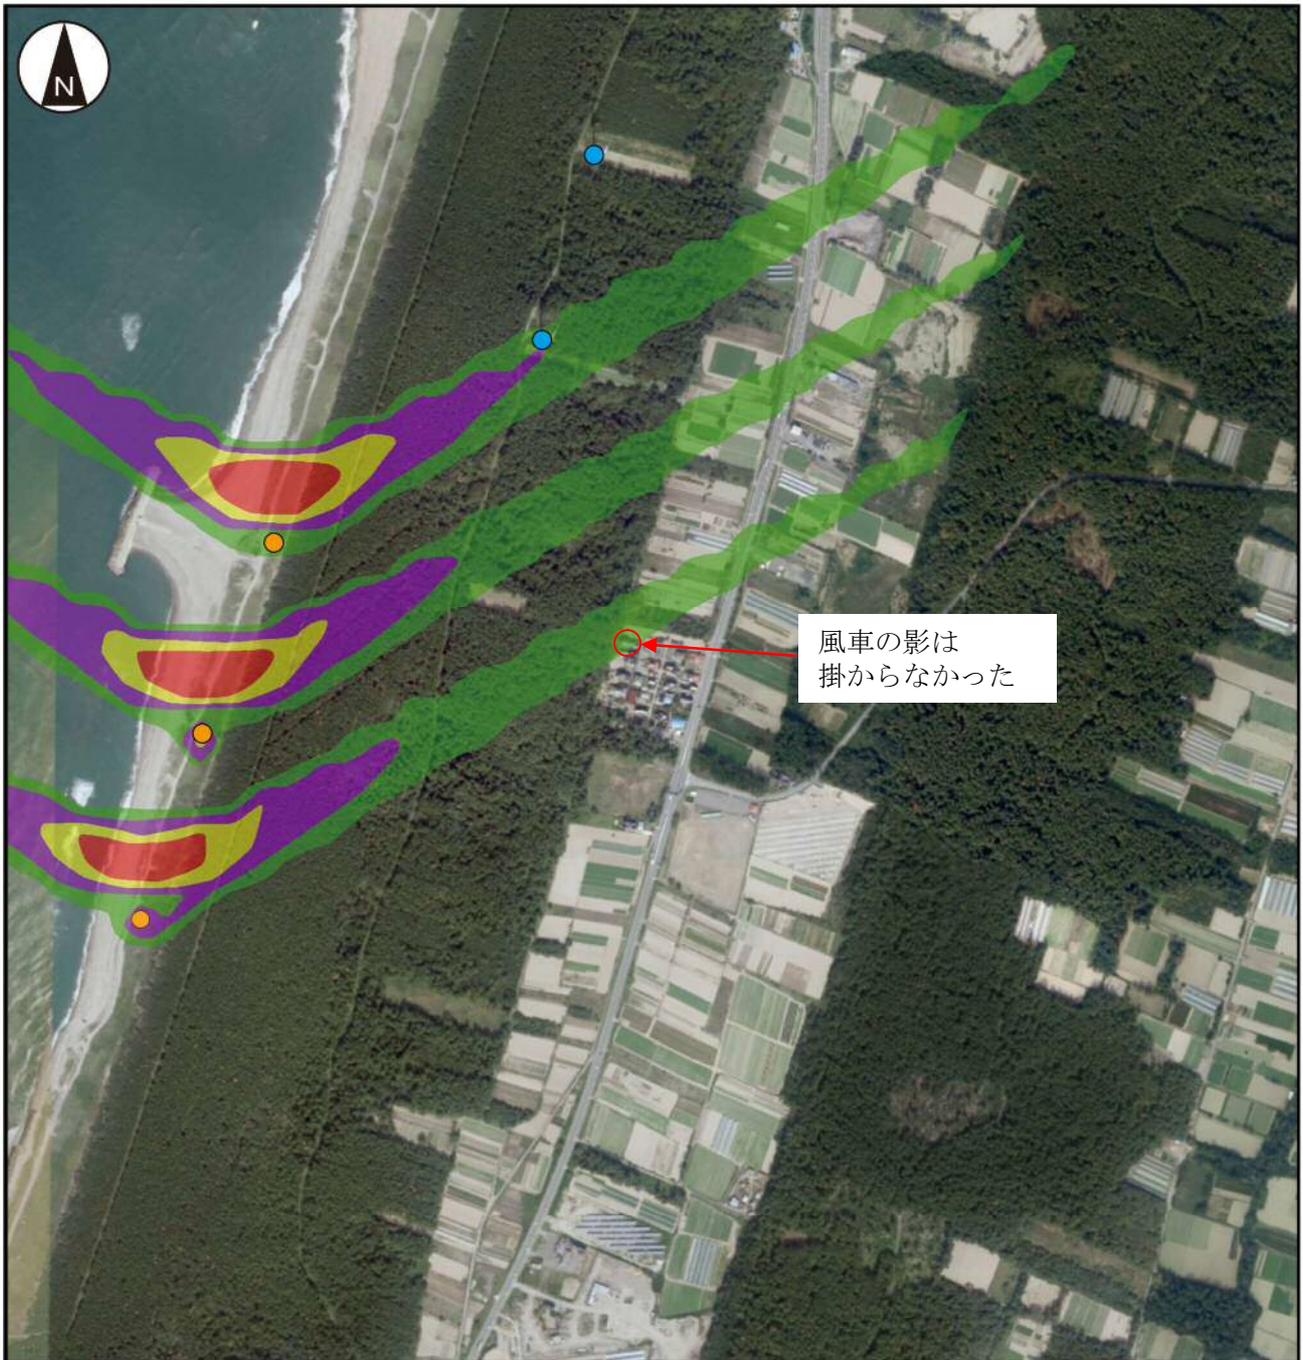
図 4(1) アセス書における予測結果と風車の影の事後調査結果（冬至）

冬至は風車の影が掛かる状況は確認されなかった。春分の日は 20 分間、秋分の日及び夏至は 15 分間、風車の影は民家に掛かる状況が確認されたが、アセス書に記載したガイドライン（1 日 30 分間を超えないこと）を満足していた。

風車の影は
掛からなかった

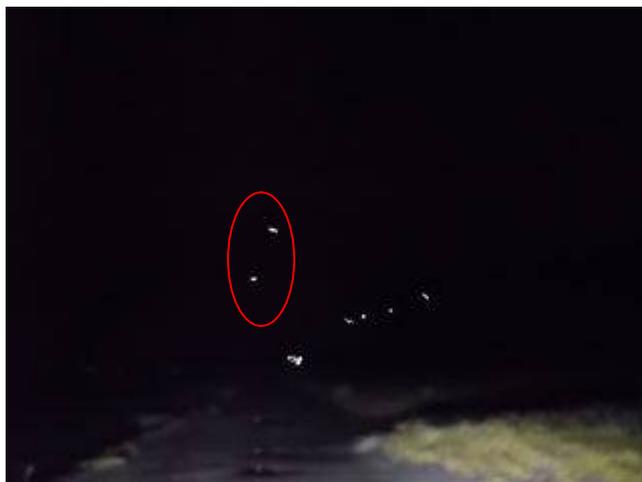
写真5 環境保全措置（航空障害灯の点灯状況）

- ・ 夜間照明は実施しない
- ・ 視認性を高めるため、航空障害灯（フラッシュ点滅）の設置
- ・ 希少猛禽類の採餌対象となる鳥類が蝟集しないよう送電線の埋設

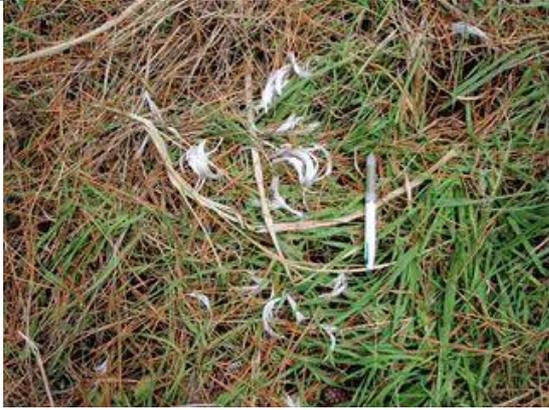
No.1

調査対象範囲を踏査した結果、以下の表に示す9件の鳥類の落鳥の痕跡が確認された。風力発電機3号機の近くでウミネコと思われる左翼を確認した以外は、羽根が散乱している状況が多く確認されており、ブレードに衝突して落鳥した可能性については、不明な状況であった。なお、No.9のマヒワについては、バードストライクの可能性は低いものと考えられる。
