資料編

バードストライク調査表

死骸等確認票

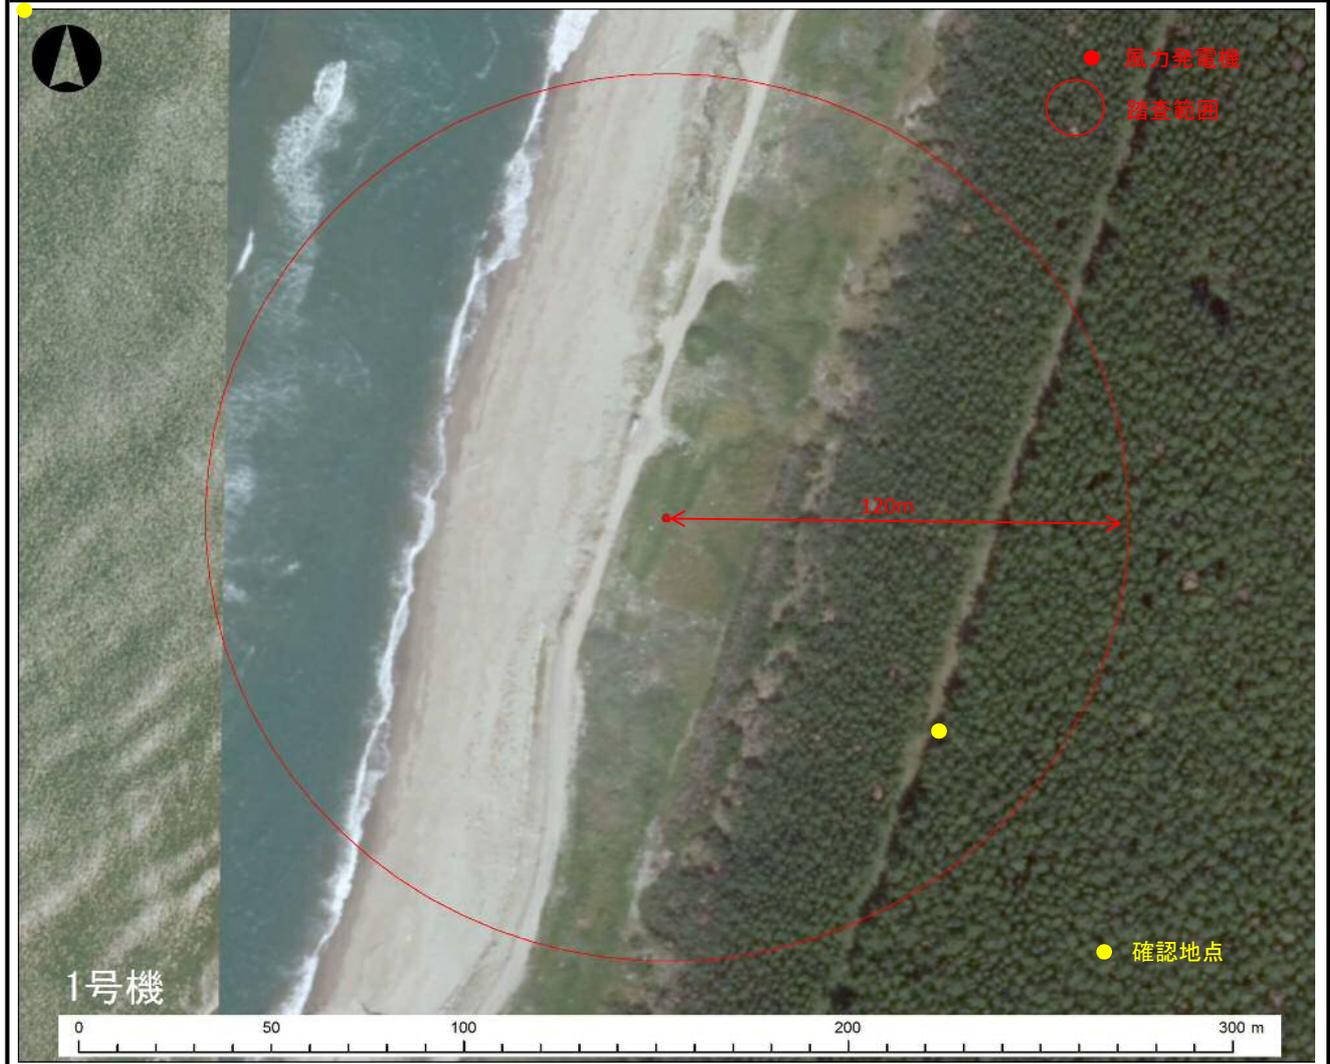
死亡または負傷個体の状態:羽根の一部が地上に散乱

所見: 風車ブレードへの衝突死後、動物が食べた可能性が考えられる。

発電所名	西遊佐風力発電所			確認番号 1		
風車No.	1					
調査年月日	平成30年12月22日					
確認時刻	午前 午後					
調査員氏名						
確認状態	羽根が散乱していた。					
種別	死骸(完全)	死骸(一部)	死骸(散乱)	羽毛痕跡	生存	その他

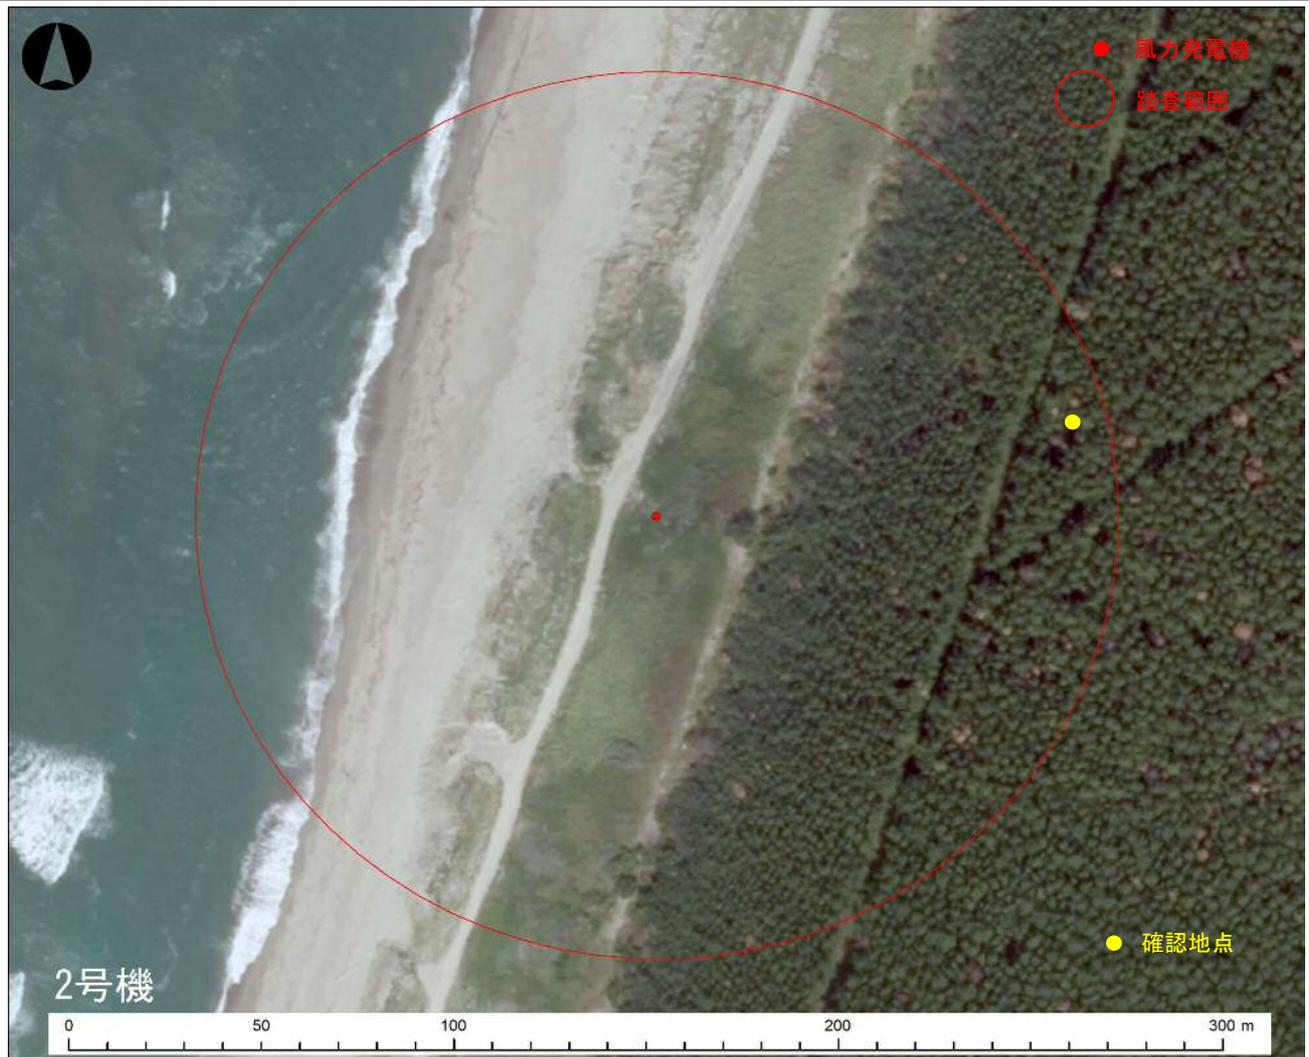
死骸等確認票

死亡または負傷個体の状態: 羽根の一部が地上に散乱

所見: 風車ブレードへの衝突死後、動物が食べた可能性が考えられる。

発電所名	西遊佐風力発電所		確認番号 2
風車No.	2		
調査年月日	平成30年12月22日		
確認時刻	<input checked="" type="radio"/> 午前 <input type="radio"/> 午後		
調査員氏名			
確認状態	羽根の一部が地上に散乱していた。		
種別	<input type="checkbox"/> 死骸(完全) <input type="checkbox"/> 死骸(一部) <input type="checkbox"/> 死骸(散乱) <input checked="" type="checkbox"/> 羽毛痕跡 <input type="checkbox"/> 生存 <input type="checkbox"/> その他

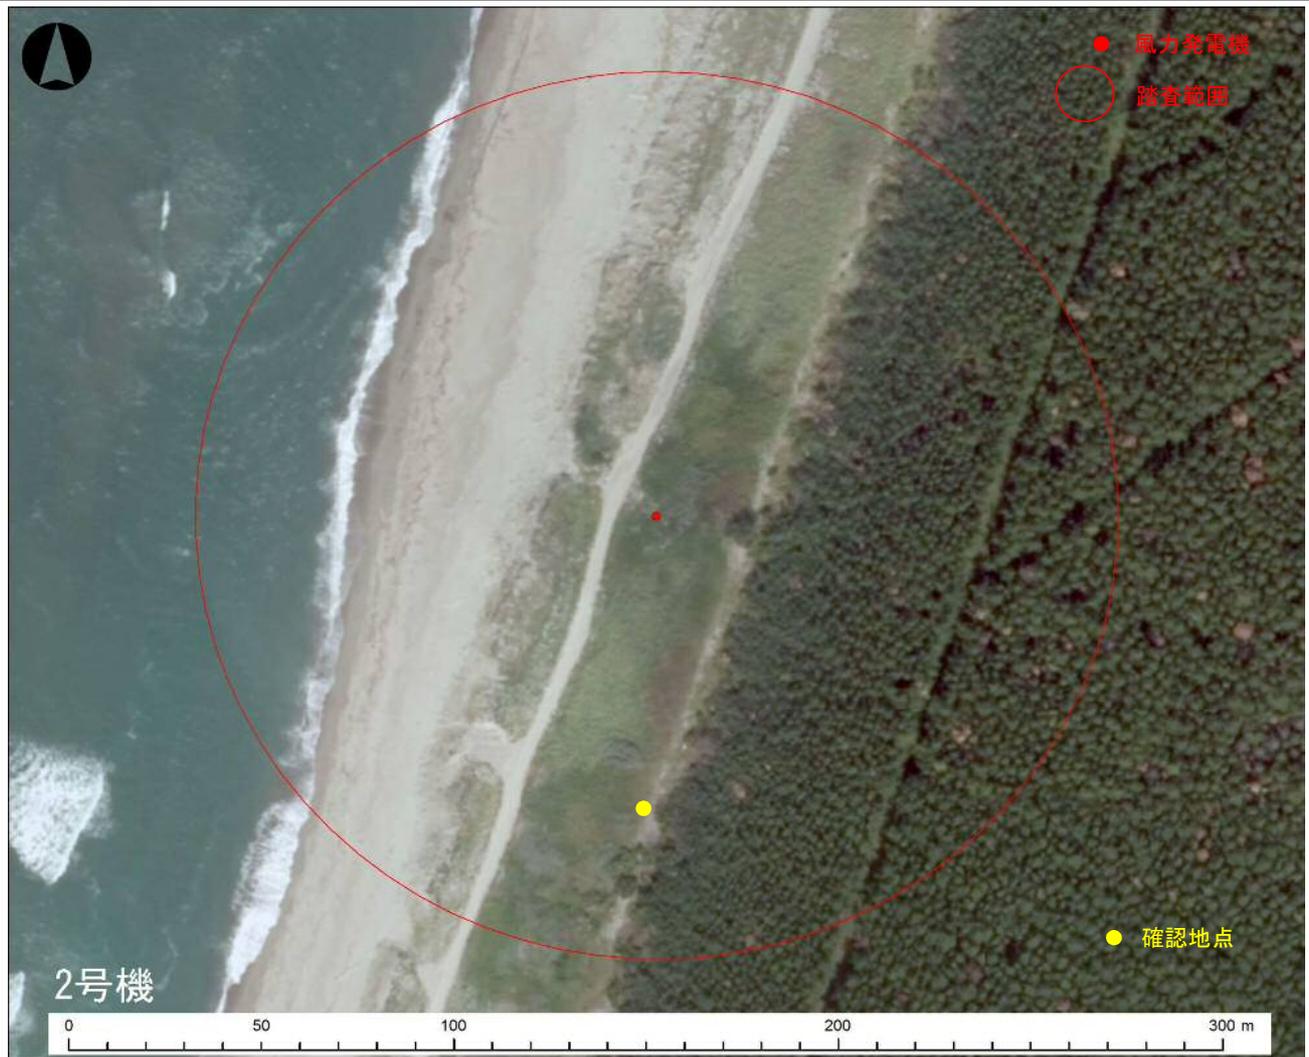
死骸等確認票

死亡または負傷個体の状態: 羽根の一部が地上に散乱

所見: 風車ブレードへの衝突死後、動物が食べた可能性が考えられる。

発電所名	西遊佐風力発電所		確認番号 3
風車No.	2		
調査年月日	平成30年12月22日		
確認時刻	午前 <input type="radio"/> 午後 <input checked="" type="radio"/>		
調査員氏名			
確認状態	羽根の一部が地上に散乱していた。		
種別	死骸(完全)	死骸(一部)	死骸(散乱) <input checked="" type="radio"/> 羽毛痕跡 <input type="radio"/> 生存 <input type="radio"/> その他 <input type="radio"/>

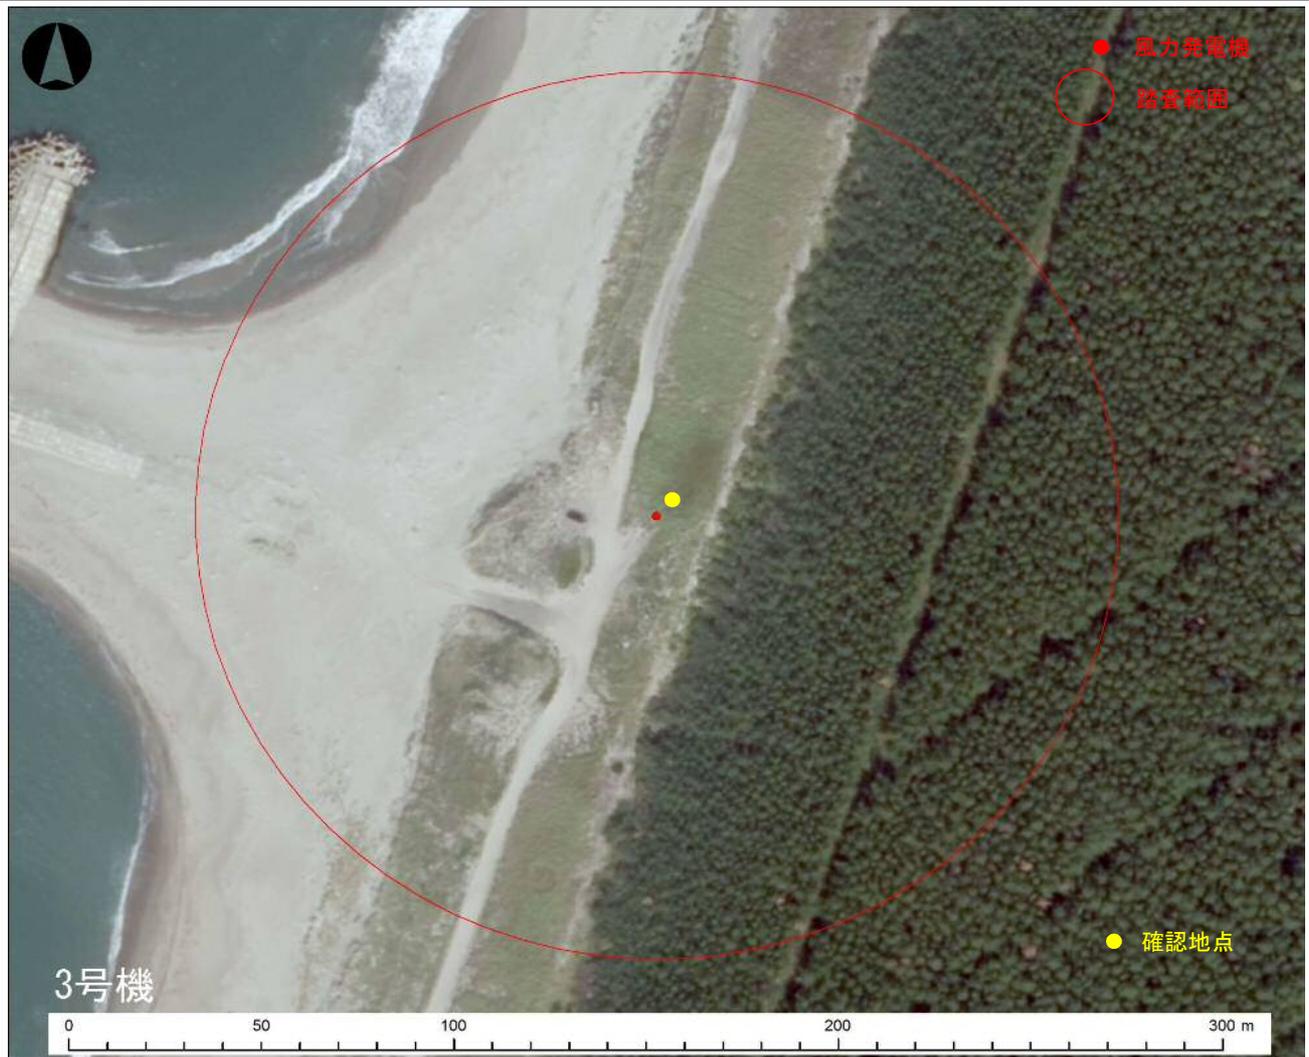
死骸等確認票

死亡または負傷個体の状態: 地上に左翼が落ちていた。

所見: 風車ブレードへの衝突死後、動物が食べた可能性が考えられる。周辺に他の部位はなし。

発電所名	西遊佐風力発電所	確認番号 4
風車No.	3	
調査年月日	平成30年12月23日	
確認時刻	午前 午後	
調査員氏名		
確認状態	地上に左翼が落ちていた。	
種別	死骸(完全) 死骸(一部) 死骸(散乱) 羽毛痕跡 生存 その他

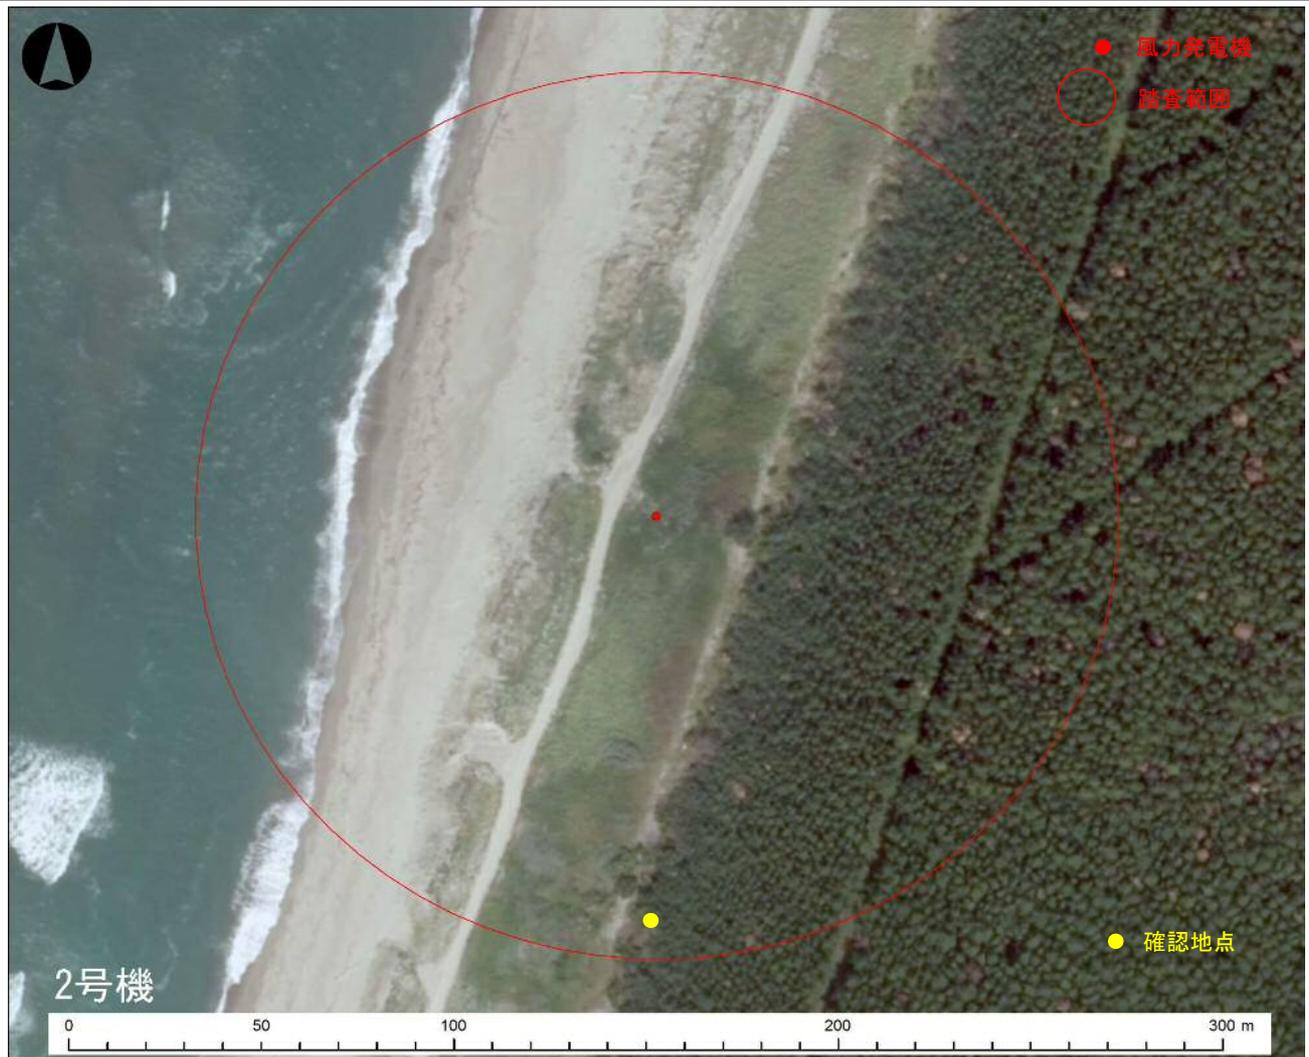
死骸等確認票

死亡または
負傷個体の状態: 鳥類の羽根及び胸骨が地上に落ちていた。

所見: 風車ブレードへの衝突死後、動物が食べた可能性が考えられる。

発電所名	西遊佐風力発電所	確認番号 5
風車No.	2	
調査年月日	平成31年2月25日	
確認時刻	<input checked="" type="radio"/> 午前 <input type="radio"/> 午後	
調査員氏名		
確認状態	羽根及び胸骨が地上に落ちていた。	
種別	死骸(完全) <input checked="" type="radio"/> 死骸(一部) 死骸(散乱) 羽毛痕跡 生存 その他

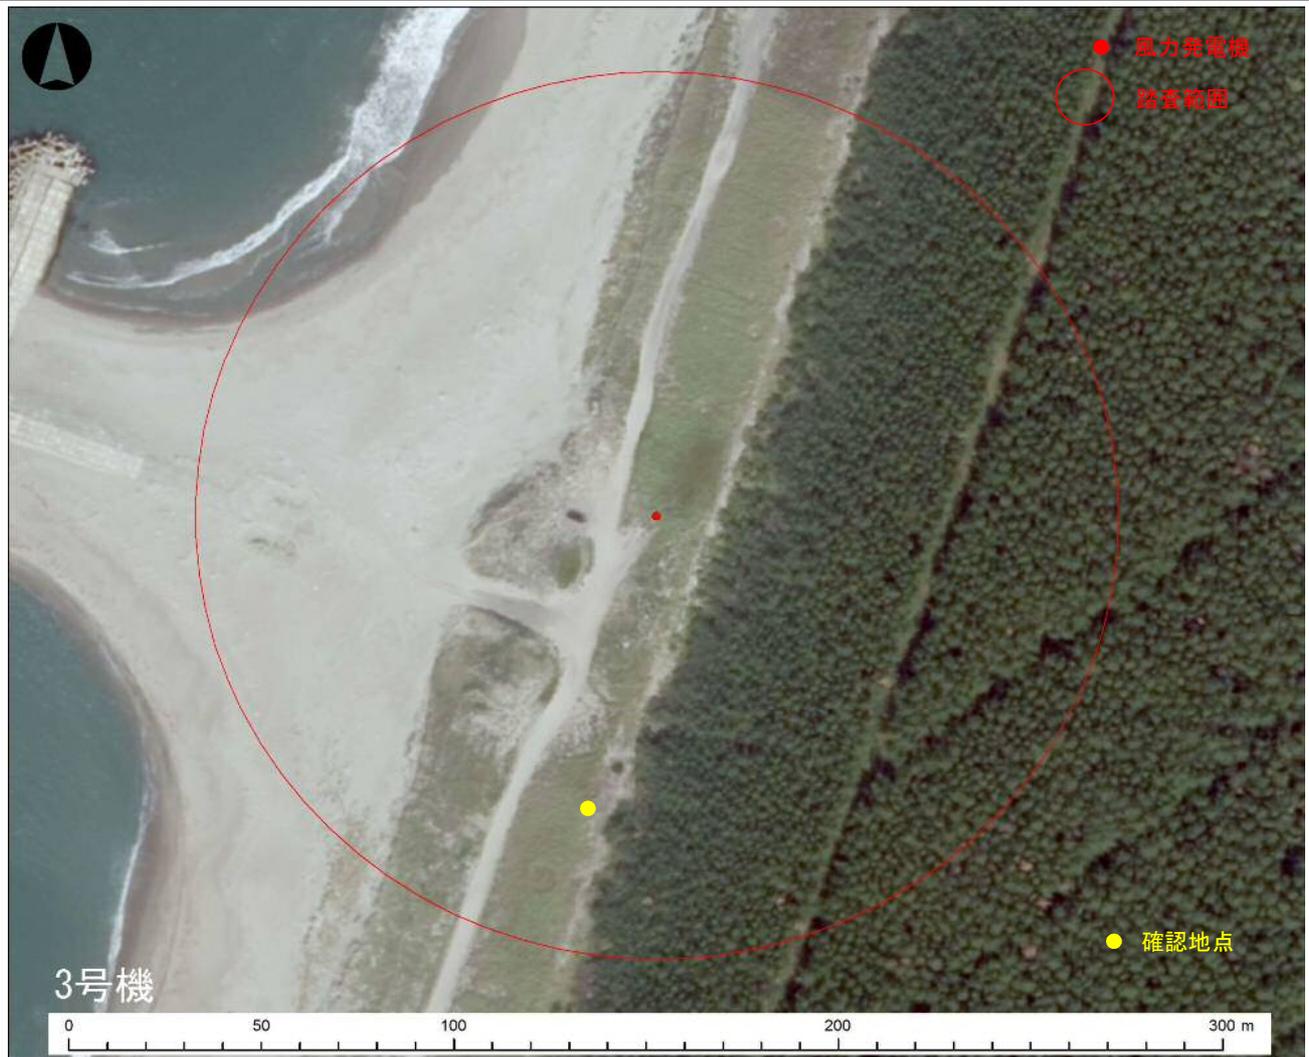
死骸等確認票

死亡または
負傷個体の状態: 羽毛と風切羽根が地上に散乱していた。

所見: 風車ブレードへの衝突死後、動物が食べた可能性が考えられる。

発電所名	西遊佐風力発電所				確認番号	6
風車No.	3					
調査年月日	平成31年2月25日					
確認時刻	午前 午後					
調査員氏名						
確認状態	羽毛及び風切羽根が地上に散乱していた。					
種別	死骸(完全)	死骸(一部)	死骸(散乱)	羽毛痕跡	生存	その他

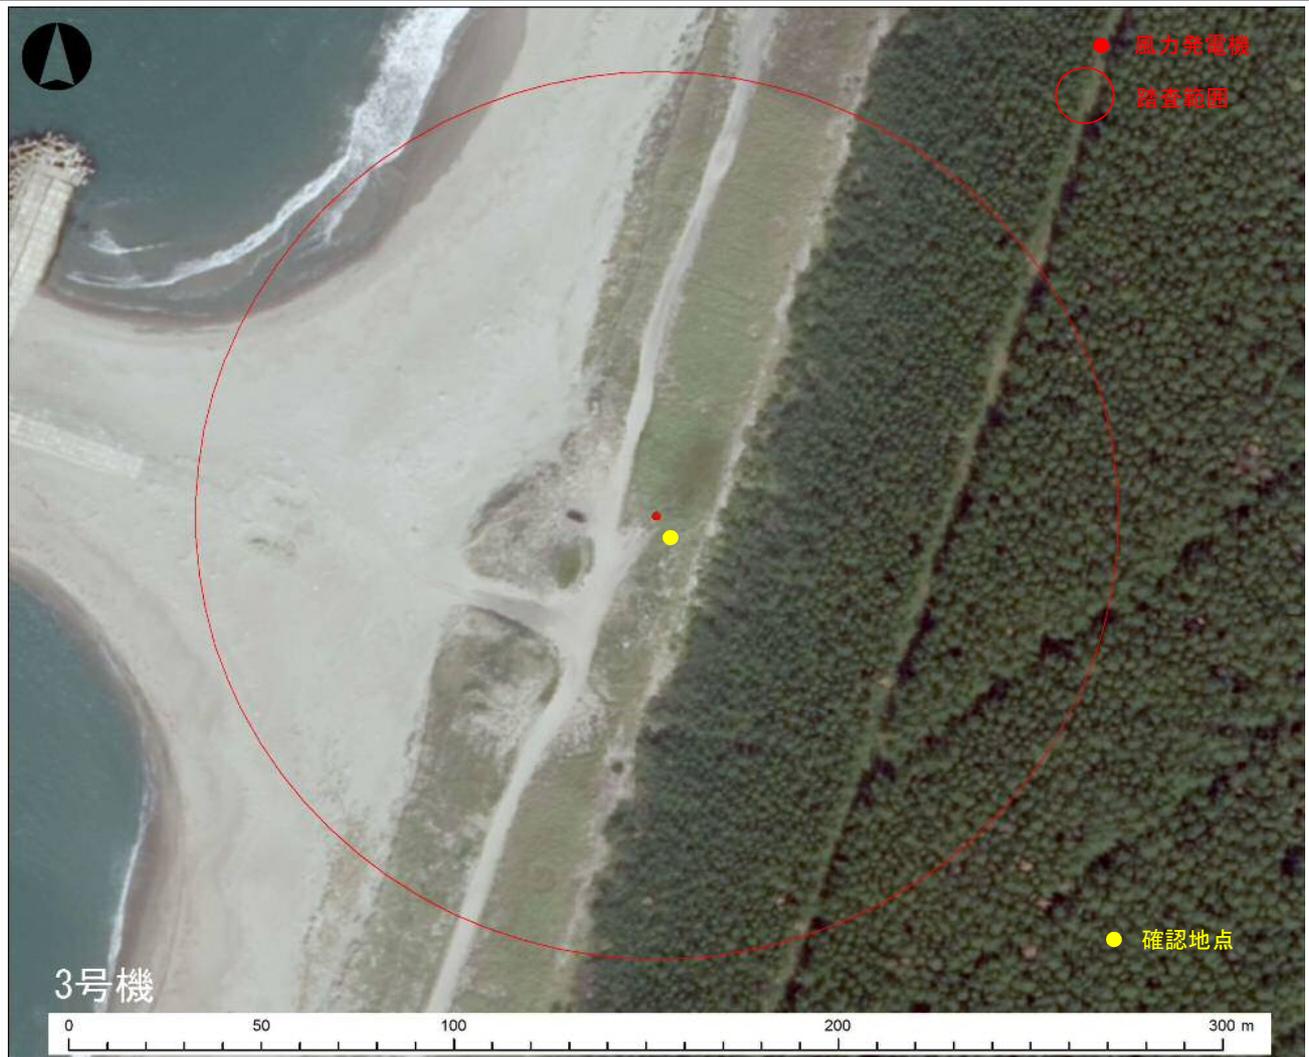
死骸等確認票

死亡または
負傷個体の状態: 羽毛と風切羽根が地上に散乱していた。

所見: 風車ブレードへの衝突死後、動物が食べた可能性が考えられる。

発電所名	西遊佐風力発電所		確認番号 7
風車No.	3		
調査年月日	平成31年4月21日		
確認時刻	午前 午後		
調査員氏名			
確認状態	羽毛及び風切羽根が地上に散乱していた。		
種別	死骸(完全)	死骸(一部)	死骸(散乱) 羽毛痕跡 生存 その他

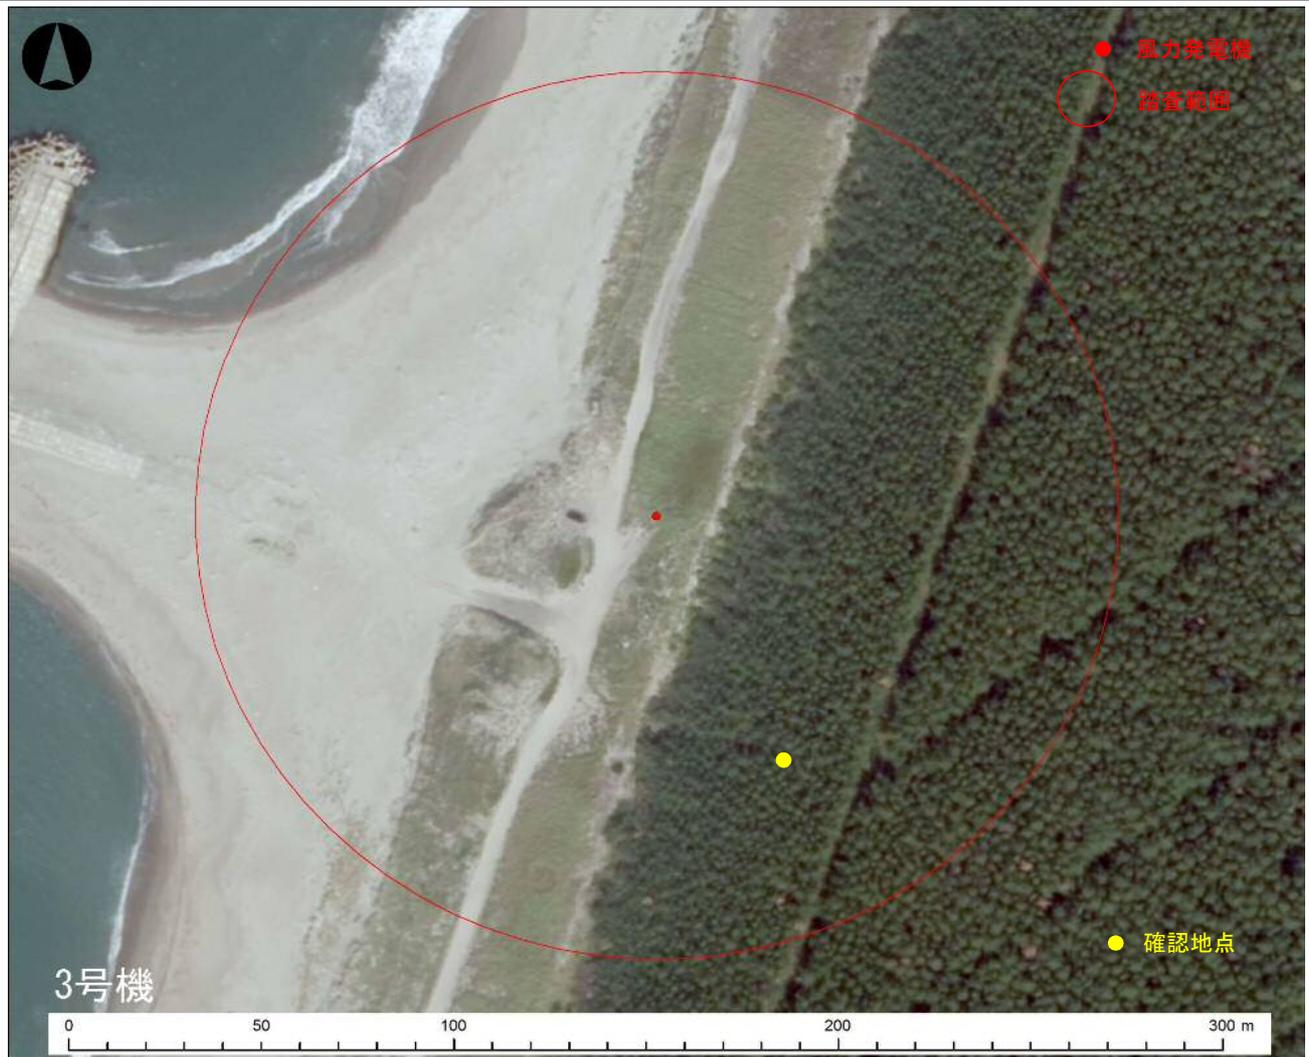
死骸等確認票

死亡または
負傷個体の状態: 左右の翼、胴体の骨の一部が地上に落ちていた。

所見: 風車ブレードへの衝突死後、動物が食べた可能性が考えられる。

発電所名	西遊佐風力発電所	確認番号 8
風車No.	3	
調査年月日	令和元年5月24日	
確認時刻	午前 午後	
調査員氏名		
確認状態	地上に両翼と胴の骨の一部が落ちていた。	
種別	死骸(完全) 死骸(一部) 死骸(散乱) 羽毛痕跡 生存 その他

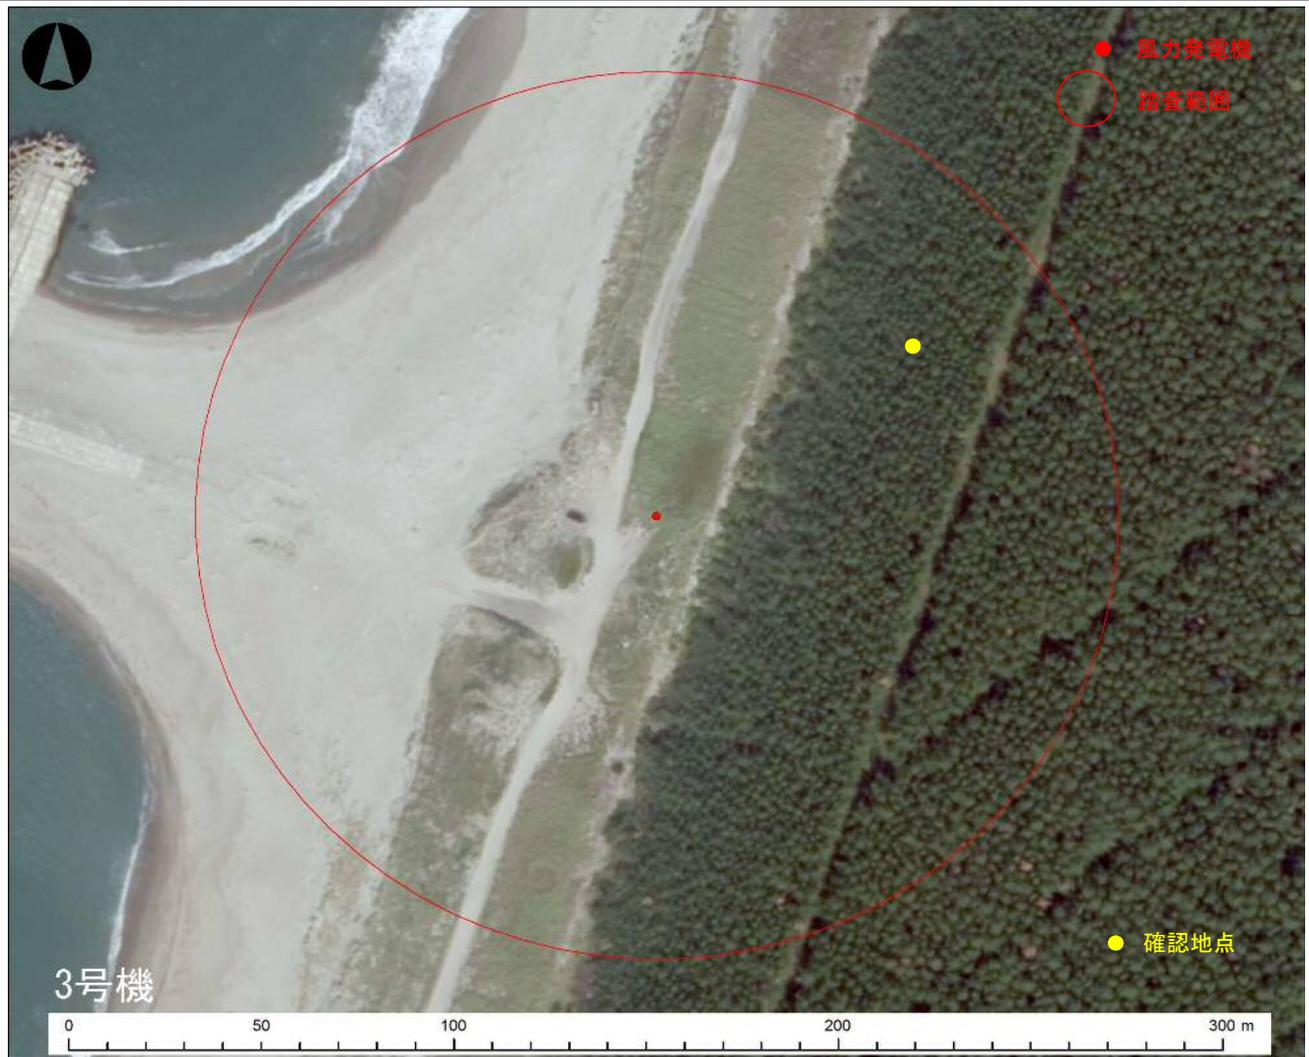
死骸等確認票

死亡または
負傷個体の状態: 頭部と内臓部分は虫に食べられている。他の部分はほぼ残った状態で地上に落ちている。

所見: 渡り途中で、何らかの要因で落鳥したものと思われる。風車への接触の可能性は低いと思われる。

発電所名	西遊佐風力発電所	確認番号 9
風車No.	3	
調査年月日	令和元年10月22日	
確認時刻	午前 午後	
調査員氏名		
確認状態	マヒワ1個体、防風林内の地上に落ちていた。	
種別	<input checked="" type="radio"/> 死骸(完全) <input type="radio"/> 死骸(一部) <input type="radio"/> 死骸(散乱) <input type="radio"/> 羽毛痕跡 <input type="radio"/> 生存 <input type="radio"/> その他
